Protokół odbioru przenośnika

Abnahmebericht Förderanlage, MA-02

Przedmiot Gegenstand	1 przenośnik rolkowy, 6 m, z ogrodzeniem i pulpitem 1 Rollenförderer, 6 m, mit Schutzzaun und Bedienpult
Zamawiający Auftraggeber	Muster Maschinenbau GmbH (fikcyjny)
Producent Hersteller	Przykład Sp. z o.o. (fikcyjny)
Miejsce i data Ort und Datum	Poznań, 04.03.2026
Podstawa Grundlage	Zamówienie, plan ustawienia wersja B, specyfikacja Bestellung, Aufstellungsplan Stand B, Pflichtenheft
Obecni Anwesend	Kierownik projektu i monter producenta, Office-Remscheid Projektleitung und Montage des Herstellers, Office-Remscheid

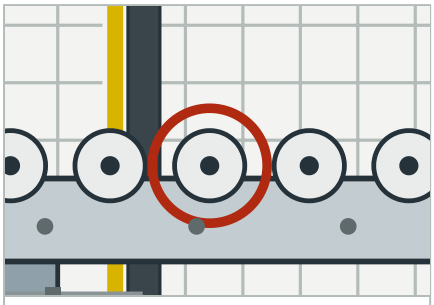
B2 Rolka 9 obraca się ciężko
Rolle 9 dreht schwer

Nr	Punkt	Odpowiedź producenta Antwort des Herstellers	do bis
A2	Dostępna tylko wersja polska, brak niemieckiej Nur polnische Fassung vorhanden, deutsche fehlt	Wersja niemiecka jest u tłumacza Deutsche Fassung ist beim Übersetzer	13.03.2026
B2	Rolka 9 obraca się ciężko Rolle 9 dreht schwer	Łożysko zostanie wymienione Lager wird getauscht	06.03.2026
B3	W trzecim polu brakuje dwóch górnych mocowań Am dritten Feld fehlen die zwei oberen Befestigungen	Uchwyty zostaną dostarczone i zamontowane Halter werden nachgeliefert und montiert	06.03.2026
E2	Brak zapasowego paska Ersatzriemen fehlt	Pasek jest zamówiony Riemen ist bestellt	13.03.2026

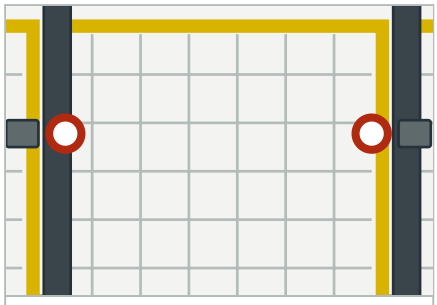
Nr	Punkt i ustalenie Prüfpunkt und Befund	Wynik Ergebnis
B3	Ogrodzenie zamocowane zgodnie z rysunkiem W trzecim polu brakuje dwóch górnych mocowań Am dritten Feld fehlen die zwei oberen Befestigungen	**Otwarte** Offen
B4	Lakier bez widocznych uszkodzeń Rysa na podporze 3, długość około 4 cm Kratzer an Stütze 3, etwa 4 cm lang	**Uwaga** Hinweis
Elektryka, część widoczna Elektrik, sichtbarer Teil		
C1	Przewody poprowadzone i zamocowane Przewody w korytku, zamocowane Leitungen im Kanal geführt und befestigt	**W porządku** In Ordnung
C2	Czujniki oznaczone Bariera świetlna B12 oznaczona jak na rysunku Lichtschranke B12 beschriftet wie im Plan	**W porządku** In Ordnung
C3	Panel operatorski w uzgodnionym języku Przyciski po niemiecku, ekran jeszcze po polsku Taster deutsch beschriftet, Anzeige noch polnisch	**Uwaga** Hinweis
Próba przez producenta Probelauf durch den Hersteller		
D1	30 minut bez ładunku 30 minut bez zatrzymania 30 Minuten ohne Stopp	**W porządku** In Ordnung

B3 W trzecim polu brakuje dwóch górnych mocowań
Am dritten Feld fehlen die zwei oberen Befestigungen

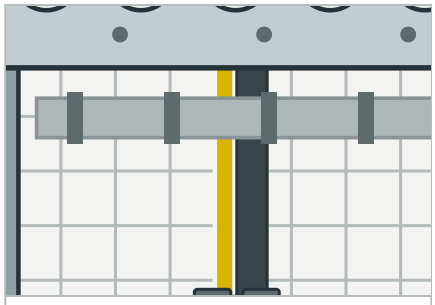
C1 Przewody w korytku, zamocowane
Leitungen im Kanal geführt und befestigt

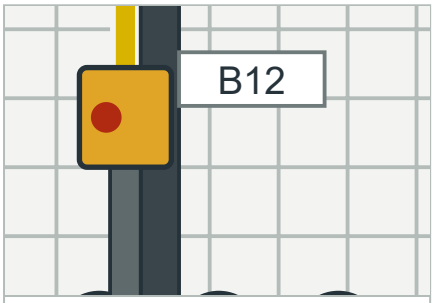
C2 Bariera świetlna B12 oznaczona jak na rysunku
Lichtschranke B12 beschriftet wie im Plan

C3 Przyciski po niemiecku, ekran jeszcze po polsku
Taster deutsch beschriftet, Anzeige noch polnisch
