Raport o stanie maszyny używanej

Zustandsbericht Gebrauchtmaschine, MA-05

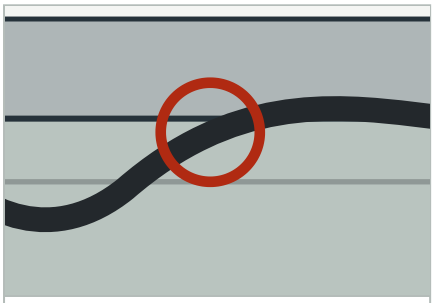
B3 Szyba przednich drzwi osłonowych pęknięta
Scheibe der vorderen Schutztür gesprungen

Nr	Punkt	Odpowiedź sprzedawcy Antwort des Verkäufers	do bis
B3	Szyba przednich drzwi osłonowych pęknięta Scheibe der vorderen Schutztür gesprungen	Szyba zostanie wymieniona przed wysyłką Scheibe wird vor dem Versand ersetzt	11.03.2026
D1	Brak chłodziarki wymienionej w ofercie Kühlgerät laut Angebot fehlt	Jest w magazynie zewnętrznym, zdjęcia wkrótce Steht im Außenlager, Fotos folgen	11.03.2026
