Raport z pakowania i załadunku

Bericht Verpackung und Verladung, MA-04

Przedmiot Gegenstand	3 sztuki z rozmontowaną maszyną 3 Packstücke mit einer zerlegten Maschine
Zamawiający Auftraggeber	Muster Maschinenbau GmbH (fikcyjny)
Producent Hersteller	Przykład Sp. z o.o. (fikcyjny)
Miejsce i data Ort und Datum	Poznań, 04.03.2026
Podstawa Grundlage	Lista pakowa, wytyczne pakowania, otwarte punkty z odbioru Packliste, Verpackungsvorgabe, Offene Punkte der Abnahme
Obecni Anwesend	Kierownik projektu i monter producenta, Office-Remscheid Projektleitung und Montage des Herstellers, Office-Remscheid

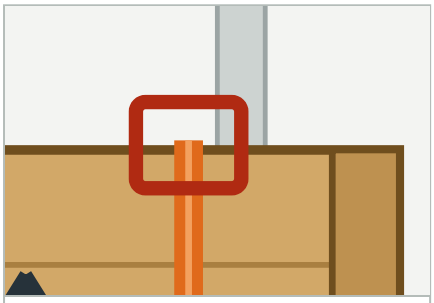
C2 Skrzynia 1: brak ochrony krawędzi pod prawym pasem
Kiste 1: Kantenschutz unter dem rechten Gurt fehlt

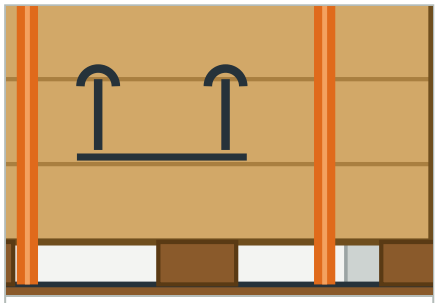
C3	Podnoszenie w oznaczonych punktach Skrzynię 1 podniesiono w oznaczonych punktach Kiste 1 an den markierten Punkten angehoben	**W porządku** In Ordnung
C4	Odjazd Godz. 14:20, plandeka zamknięta i zaplombowana 14:20 Uhr, Plane geschlossen und verplombt	**W porządku** In Ordnung

C3 Skrzynię 1 podniesiono w oznaczonych punktach
Kiste 1 an den markierten Punkten angehoben
